Системы измерительные ИГЛА

Регламент

Обслуживание и ремонт

ИВНЦ.2113930.001-01

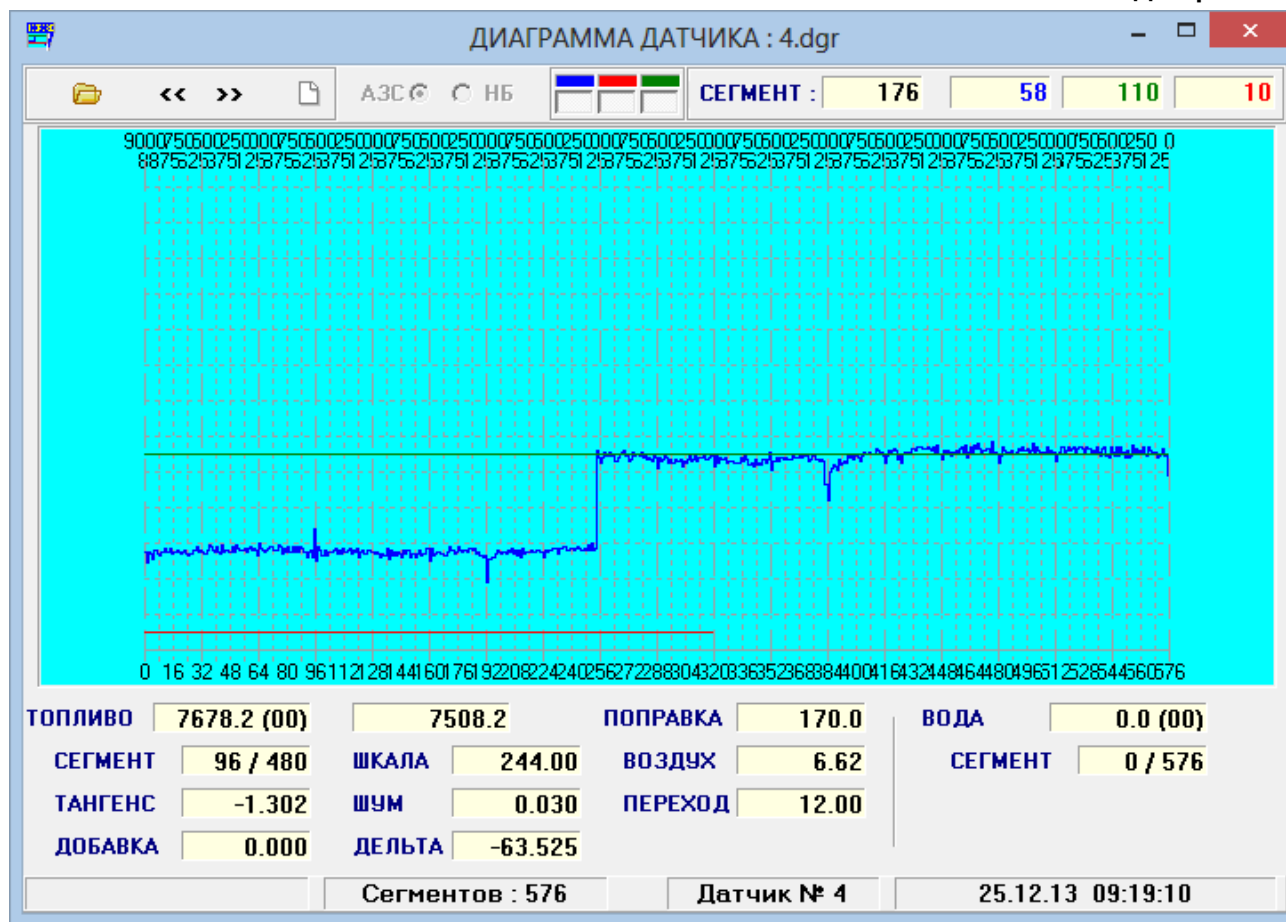
Диаграмма 2

Пример неправильного собранного ДУ длиной 9 м

- неправильное положение соединительного кабеля между секциями 1-й (нижней) и 2-й, в результате чего имеем провал в районе 192 (снизу) сегмента;

- неправильное соединение 2-й и 3-й секции, смещение/поворот секций относительно друг друга, как результат провал на 384 сегменте (примерно на 10-12 единиц)

- выброс в середине 3-й секции (сегмент №481 снизу) говорит или о попадании в это место небольшого постороннего предмета или о неисправности секции;

- связь с ДУ необходимо проверить, т.к. половина сухих кодов (красная линия) не считана, если при неоднократном опросе диаграммы теряется часть информации (не отображается на графике), то необходимо проверить:

- для таких неравномерных диаграмм необходимо включать флаг «медленный поиск РС», для данного датчика скорее всего этот флаг выключен, т.е. работает режим «быстрого поиска РС», что приводит к ошибке определения РС и как следствию к ошибке измерению.

Легко видеть, что № рабочего сегмента 96 (считая от верха ДУ!), что соответствует $96 \cdot 15.625 = 1500$

мм, т.е. алгоритм находит РС на расстоянии 1500 мм от верха датчика, где и располагается выброс диаграммы.

Скорее всего версия ПО этого ДУ ниже 5.120x (как потом выяснилось в процессе переписки - 5.117L), где нет адаптации быстрого алгоритма, поэтому единственный правильный способ здесь включение режима «медленный поиск РС». Для более новых версий можно как включить этот режим (обычно он включен по умолчанию, т.е. флаг «медленный поиск РС» установлен), так и настроить коэффициенты (фильтр) поиска в быстром режиме.

Устраняется пересборкой ДУ с контролем диаграммы.

Необходимо отсоединить данную секцию и проверить визуально чистоту рабочего зазора, при необходимости прочистить зазор.

- переключить ДУ на другой канал связи с КИПом, если эффект пропал, необходимо заменить модуль БИЗ, который был установлен на проверяемом канале интерфейсной платы БИЗ (мБИЗ), иначе – смотрим ДУ;
- проверить потребление ДУ по току и его напряжение питания (см. п. **Проверка тока потребления и напряжения питания ДУ**);

проверить параметры кабеля связи (см. п. **Проверка параметров кабеля связи**)

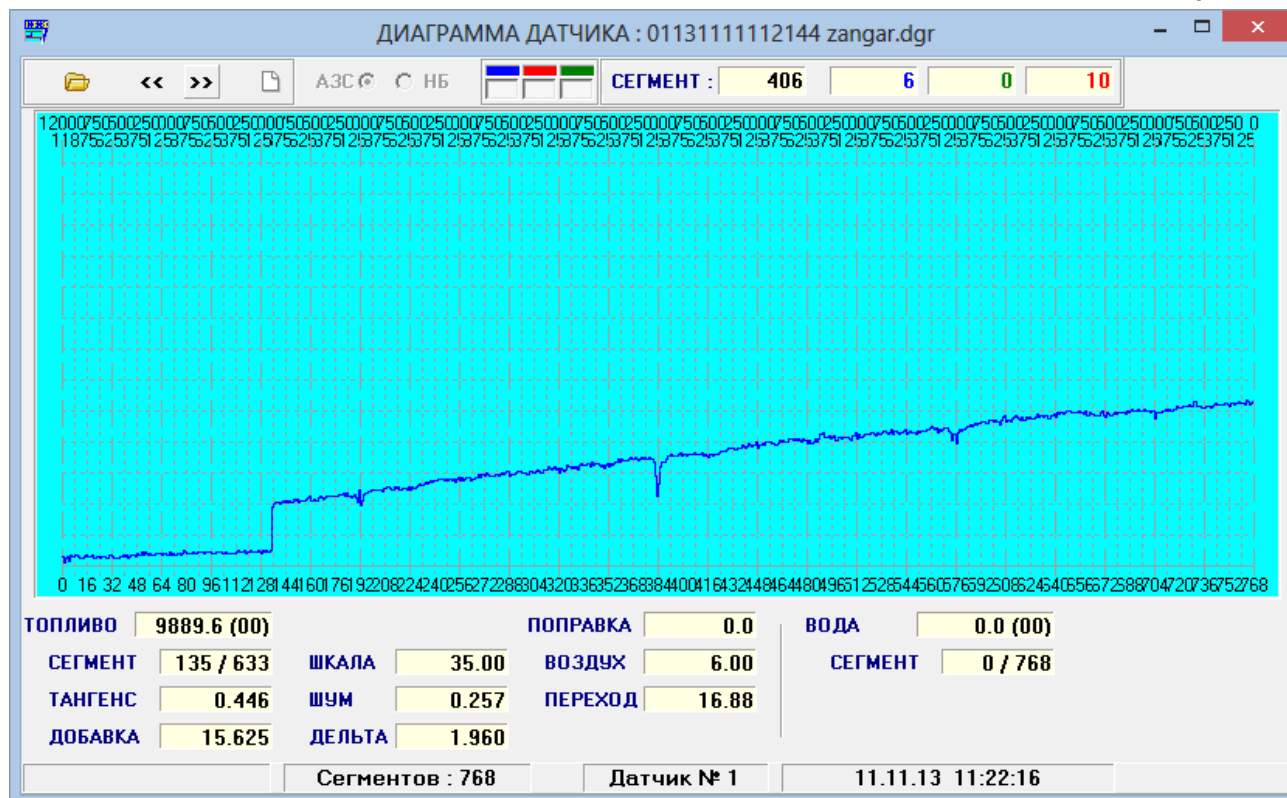
Диаграмма 3

Пример диаграммы с утечкой по цепям в верхней части сенсора или кабеле.

- вследствие утечки диаграмма имеет наклон в сторону блока ЦПУ, стандартная причина - утечка (уменьшение сопротивления) в разъемах блока ЦПУ, кабеле ЦПУ ДУ или верхних разъемах верхней секции.

смотреть нужно обе соединительные части разъемов. Как правило, такую утечку можно обнаружить омметром, прозвонив цепи относительно общего провода.

Нужно также понимать, что возможно неисправна и сама верхняя секция (утечка внутри ее).

Если работает «медленный поиск РС» то алгоритм измерения построен так, что с таким наклоном датчик работать будет, пока ситуация не ухудшится настолько, что диаграмма «схлопнется» (не будет сигнала в части диаграммы).

- также обращает на себя внимание провал в середине датчика вызванный, скорее всего неправильным монтажом – неправильное положение соединительного кабеля между секциями 2-й и 3-й;

Наиболее простой способ, выяснить какой блок виноват не прибегая к измерениям, это подменить узел (блок) ДУ работающим из ЗИП.

Устраняется пересборкой ДУ с контролем диаграммы.

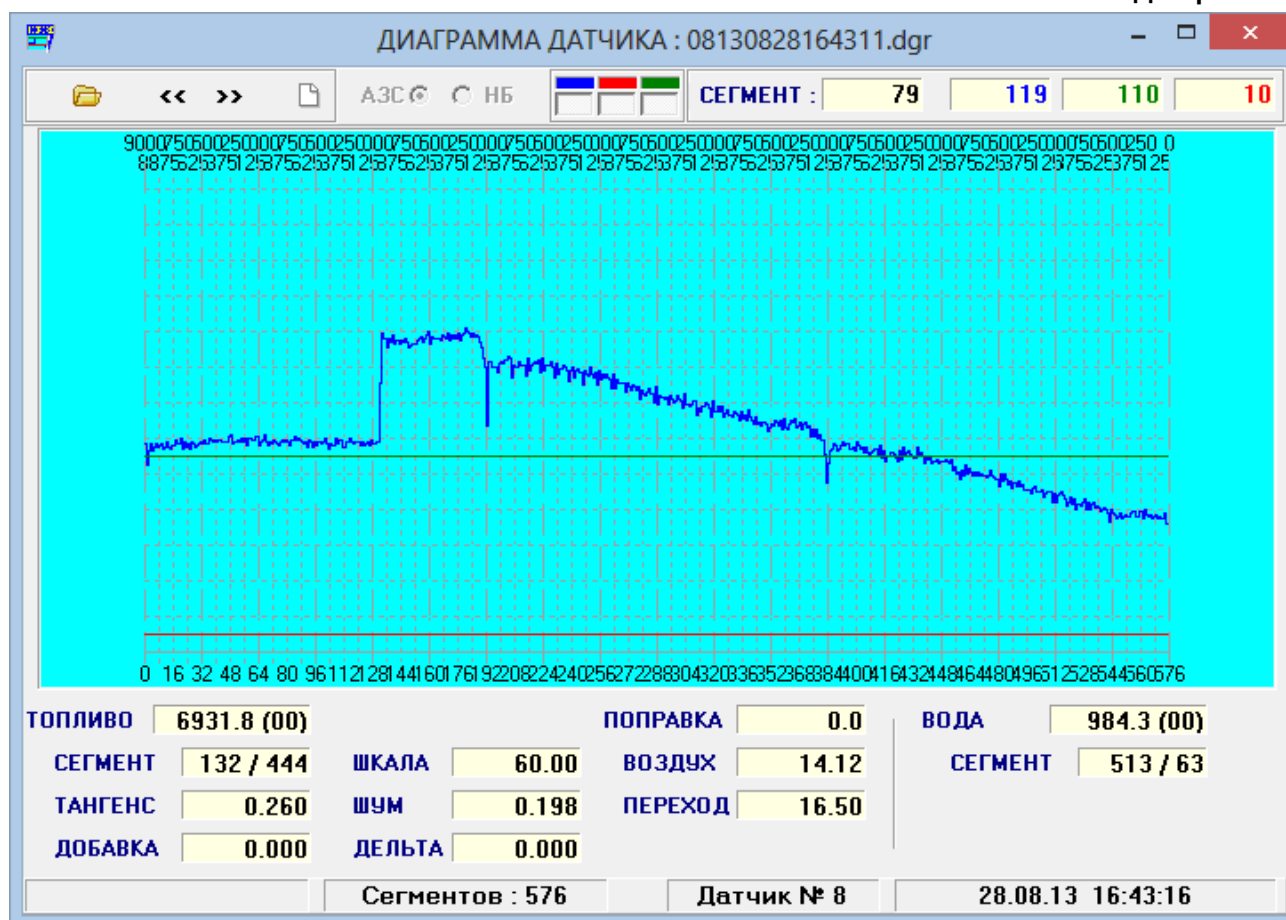
Диаграмма 4

Пример диаграммы с «утечкой» по цепям в средней или нижней части сенсора.

- анализируя диаграмму 6 можно прийти к выводу, что сигнал с верхней (3-й) секции проходит нормально, а дальше виден провал и спад к низу датчика.

Логично предположить, что причина находится на стыке между 2-й и 3-й секцией, например плохой контакт с повышенным сопротивлением, что вследствие утечки диаграмма имеет наклон в сторону блока ЦПУ, стандартная причина - утечка (уменьшение сопротивления) в разъемах блока ЦПУ, кабеле ЦПУ ДУ или верхних разъемах верней секции.

При разборке ДУ следует обратить внимание на состояние смазки в вилках разъемов, возможно, что из-за неправильной сборки датчика была вымыта смазка из разъемов и теперь ее твердые остатки мешают хорошему контакту. Т.е. разъемы не были полностью стянуты и между частями разъемов (вилкой и розеткой) образовался зазор, при этом контур уплотнения разъема не работает и смазка в зазоре постепенно «вымылась», ее жидкая фаза растворилась. Что могло привести к потере хорошего контакта в разъеме.

- также обращает на себя внимание провалы между всеми секциями ДУ вызванные, скорее всего неправильным монтажом – неправильное положение соединительного кабеля или сдвиг (не совпадение плоскостей симметрии двух смежных секций);

В случае обнаружения твердых остатков смазки в разъеме (выглядят как воск), следует

- удалить остатки смазки, например зубочисткой;
- несколько раз соединить / разъединить разъем;
- добавить необходимое количество смазки;
- соединить части разъема, контролируя зазор между фланцем блочной вилки и гайкой кабельной розетки. Вышеуказанные зазоры полностью затянутого разъема составляют значения:

для РС-10 3.0 - 3.1 мм
 для РС-4 2.7 - 2.8 мм

Устраняется пересборкой ДУ с контролем диаграммы.

Как временная мера может помочь включение флага «медленный поиск РС» и установка фильтра на минимальный порог шкал топлива и воды. Но это временная мера, такой ДУ нуждается в обслуживании и возможно ремонте.

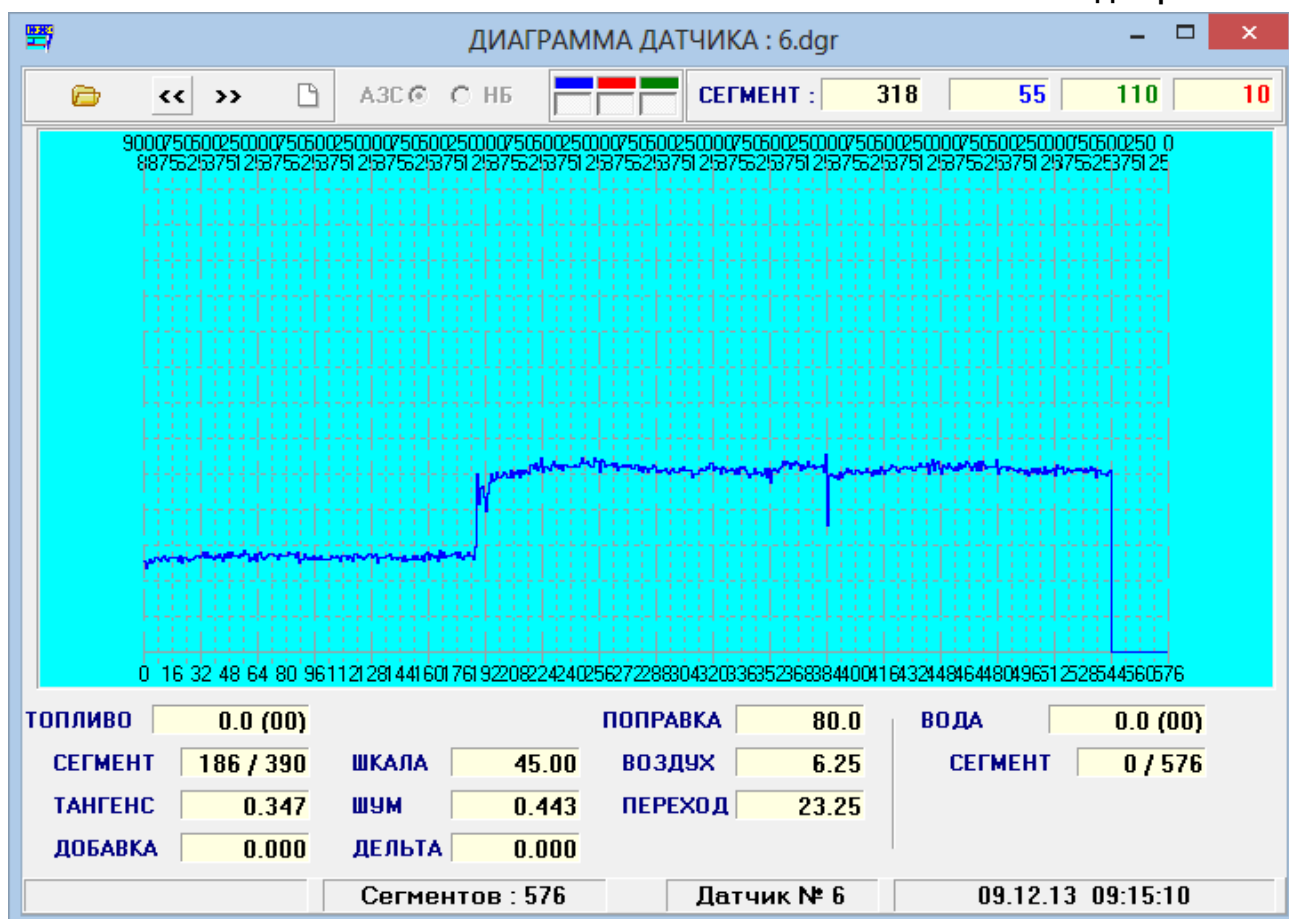
Диаграмма 5

Пример не полностью считанной диаграммы уровнемера, собранного с ошибками.

- т.к. последние 32 сегмента диаграммы занулены и нет «сухих» и «мокрых» кодов, можно сделать вывод, что связь во время получения диаграммы обрывалась

- значение топлива равно нулю, но при этом рабочий сегмент определен правильно и параметр шкала также соответствует диаграмме, поэтому если при последующих опросах уровень считывается, то проблема была в качестве связи.

- как уже комментировалось выше провал на диаграмме в районе 3 м (между 1-й и 2-й секцией) определяется не совпадением плоскости симметрии этих секций, а в районе 6 м (между 2-й и 3-й) попаданием кабеля в зону измерения ЧЭ.

Необходимо еще несколько раз считать диаграмму для того, чтобы понять, устойчива ли связь с ДУ (если при дальнейших опросах диаграмма считывается устойчиво полностью, то связь считаем нормальной).

Для устранения этих дефектов сборки требуется пересборка штанги сенсора ДУ.

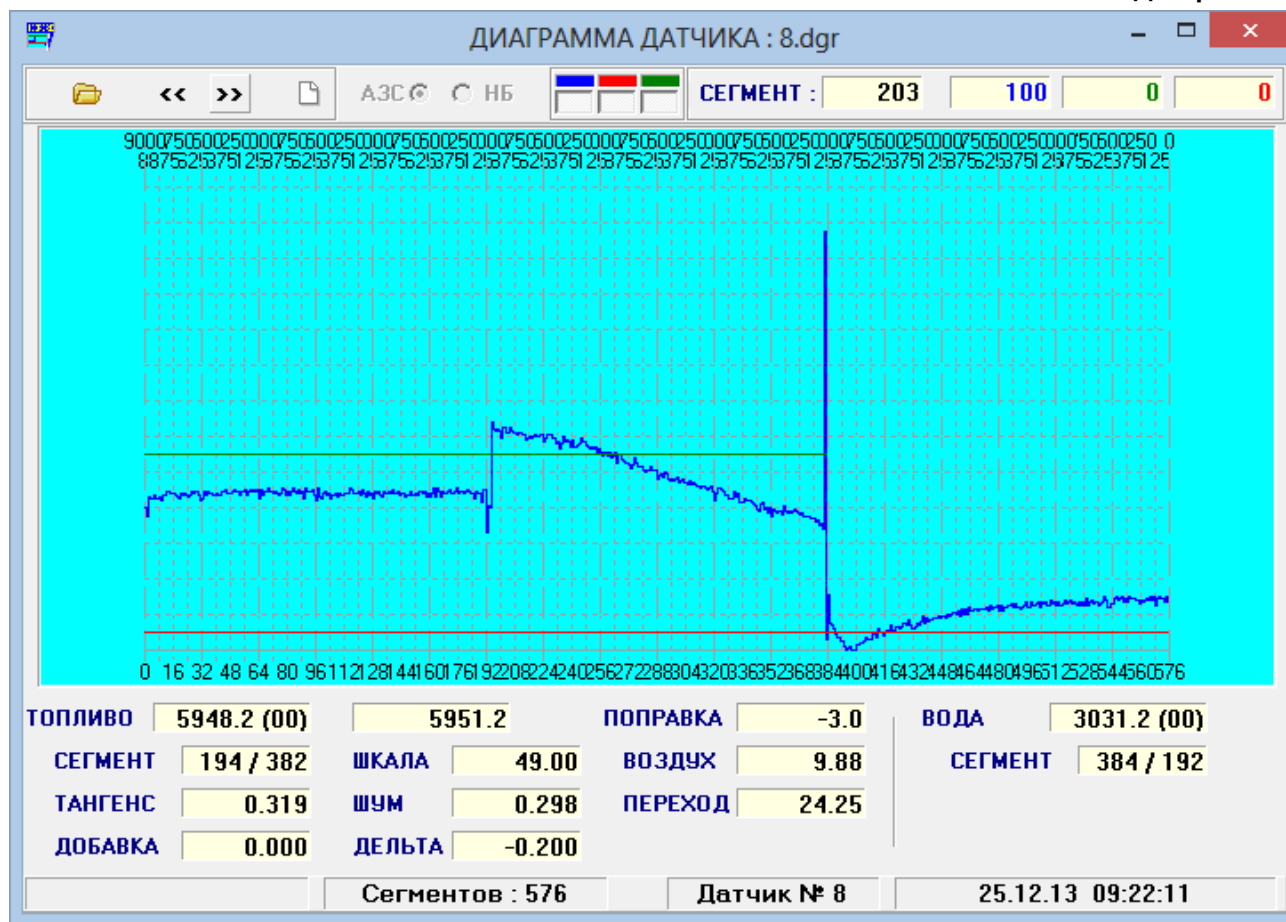
Диаграмма 6

Пример дефекта диаграммы, вызванный проблемой контакта в разъеме между 1-й и 2-й секциями.

- т.к. нет части «мокрых» кодов, можно предположить, что связь с ДУ не идеальная,

- основная проблема этого ДУ – проблема на стыке между двумя секциями на уровне 3 м (между 1-й и 2-й). Наиболее вероятная проблема: ухудшение места контакта в разъеме. Одна из возможных причин неправильный монтаж ДУ (нарушение технологии монтажа).

- необходимо проверить, нет ли остатков смазки в вилке разъема. Остатки выглядят как парафин или воск и имеют ту же консистенцию (т.к. вымыта жидкая фракция). Наличие указанных остатков смазки говорит о неправильном монтаже разъема.

Необходимо убедиться в ее устойчивости считав диаграмму несколько раз.

Необходимо извлечь (поднять) секции ДУ до этого разъема, и проделать следующие действия:

- повторное соединение разъемов с остатками такой вымытой смазкой производить нельзя, необходимо принять меры по удалению остатка и выяснению состояния контактных групп разъема, для чего:

- визуально осмотреть внешний вид контактов вилок разъемов, при наличии загрязнений, потемнений удалить их. Для удаления можно выполнить промывку органическими растворителями с последующей обязательной сушкой.

- несколько раз соединить и разъединить контакты данных разъемов без набивки смазкой, оставить их в соединенном состоянии и проверить диаграмму, подсоединив к секции №2 блок ЦПУ, диаграмма на стыке должна быть ровной.

- убедившись, что неисправность устранена, смонтировать сенсор ДУ согласно инструкции с герметизацией разъемов смазкой.

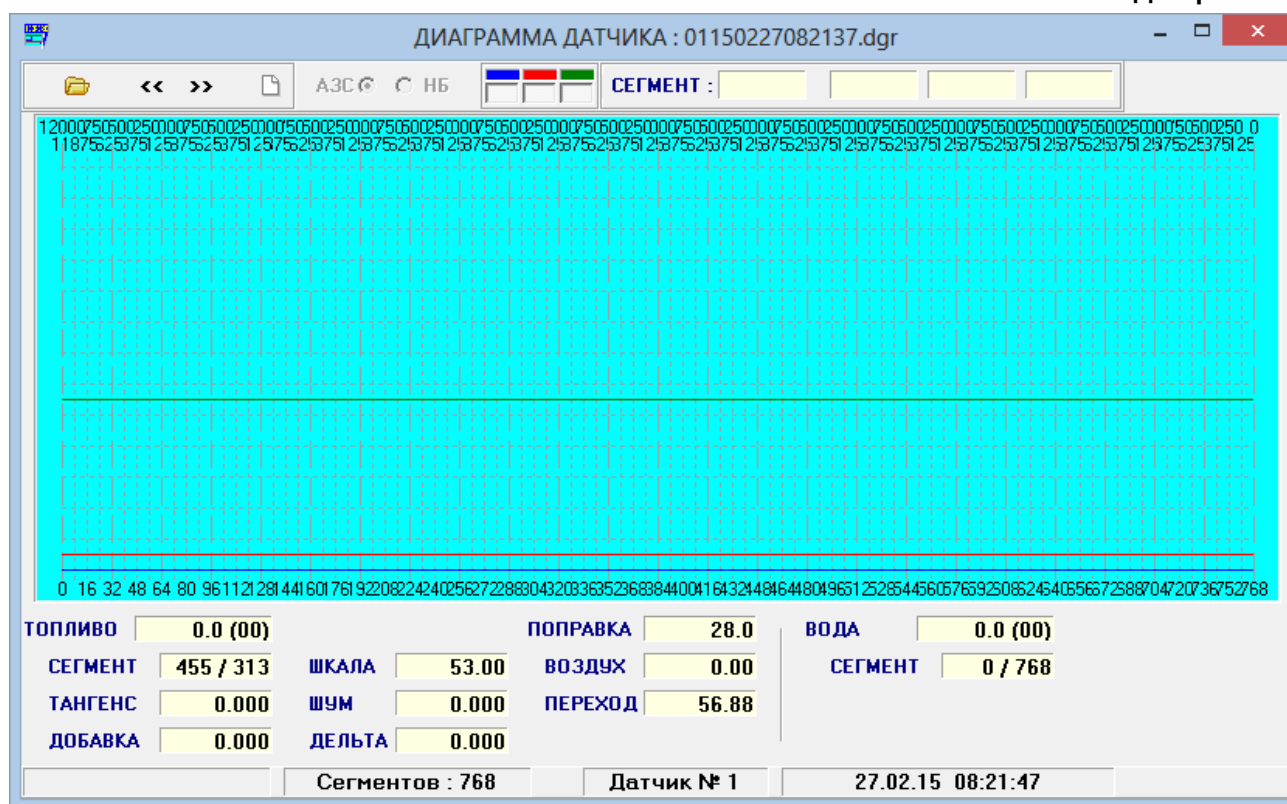
Диаграмма 7

Пример отсутствия данных – «зануленная» диаграмма.

- данных измерения нет, но связь с ЦПУ ДУ нормальная.

Могут быть несколько причин отсутствия данных в таком виде:

- сброс процессора ЦПУ ДУ в процессе измерения из-за большого пикового потребления тока одним из каналов измерения, уровня, плотности или температуры или плохого качества питания (например, вследствие дефектов кабеля линии связи);
- обрыв цепи Sens рядом с разъемом ЦПУ ДУ (дефект в кабелях блока ЦПУ ДУ или узла крепления);
- короткое замыкание цепи Sens на корпус в любой своей точке, в т.ч. соединение разъема РС-4 не «по ключу», т.е. соединение двух частей этого разъема с поворотом на +/-90° или 180° относительно положения ключа.

Необходима дальнейшая диагностика.

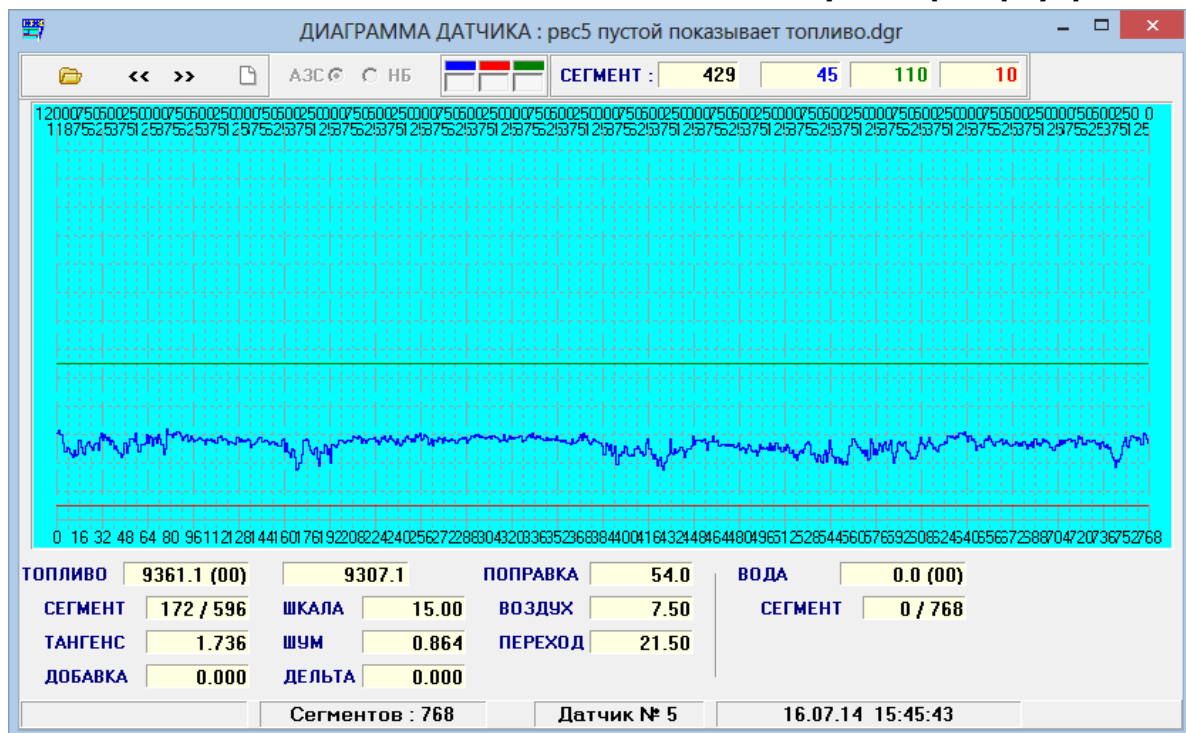
На диаграмме есть довольно большая неравномерность, которая лежит на границе чувствительности шкалы топлива $32/2 = 16$ ед. (значение по умолчанию), поэтому ДУ может показывать топливо.

1. Установите флаг "Медленный поиск РС (рабочего сегмента)" через ConfigHard на вкладке <Параметры ДУ>

3. Измените первую цифру на 50 (значение минимальной шкалы топлива будет равно $50/2 = 25$), запишите значения кнопкой [Set]

В результате ДУ будет переключен на поиск по медленному алгоритму и будет анализировать значение шкалы, если оно будет меньше 25 ед., топливо находиться не будет
