Системы измерительные ИГЛА

Регламент

Обслуживание и ремонт

ИВНЦ.2113930.001-01

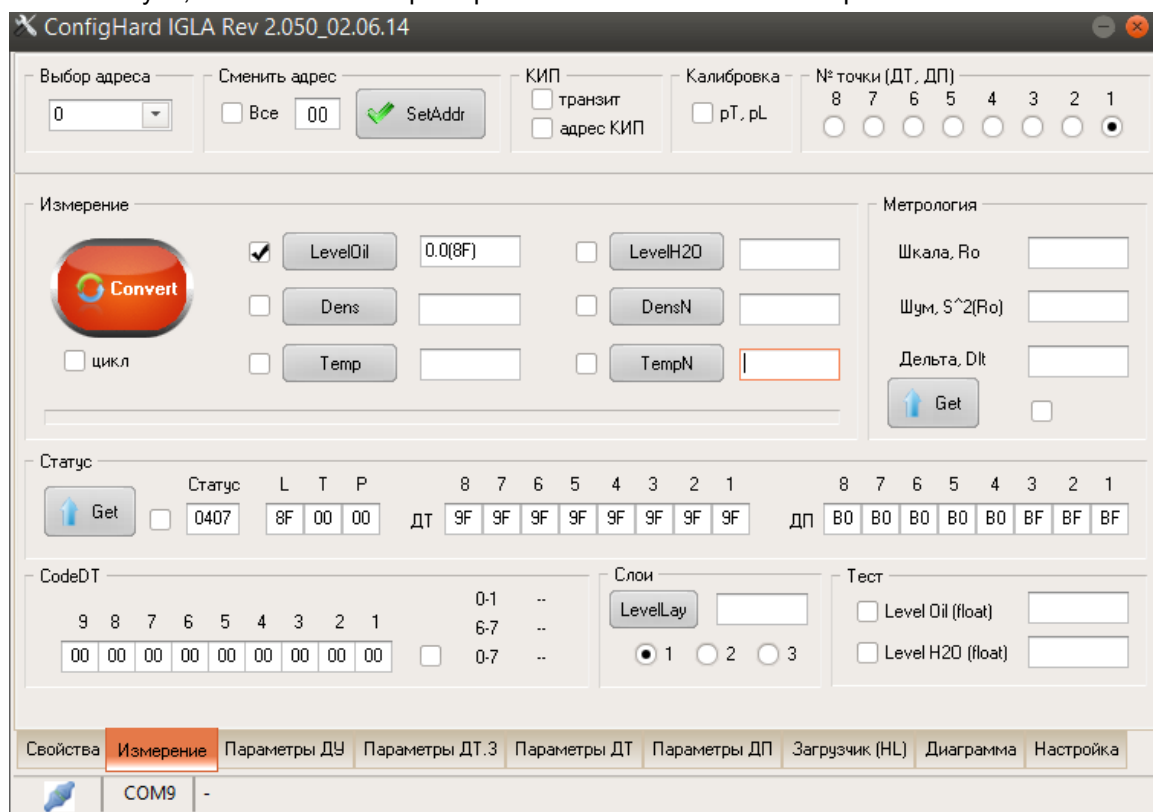
Проявляется как состояние ДУ, ДТ и ДП равное 8F, 9F и BF соответственно после запуска измерения, при этом показания измерений по всем каналам равны нулю.

Для версий старше 5.120x в параметр Статус (общий статус) выводится причина сброса 04 в старшем байте статуса, что означает «сброс при понижении питания» см. Приложение 2.

Для дальнейшей локализации проблемы требуется отключить работу ДТ на сенсоре - установить флаг «ДТ на кабеле».

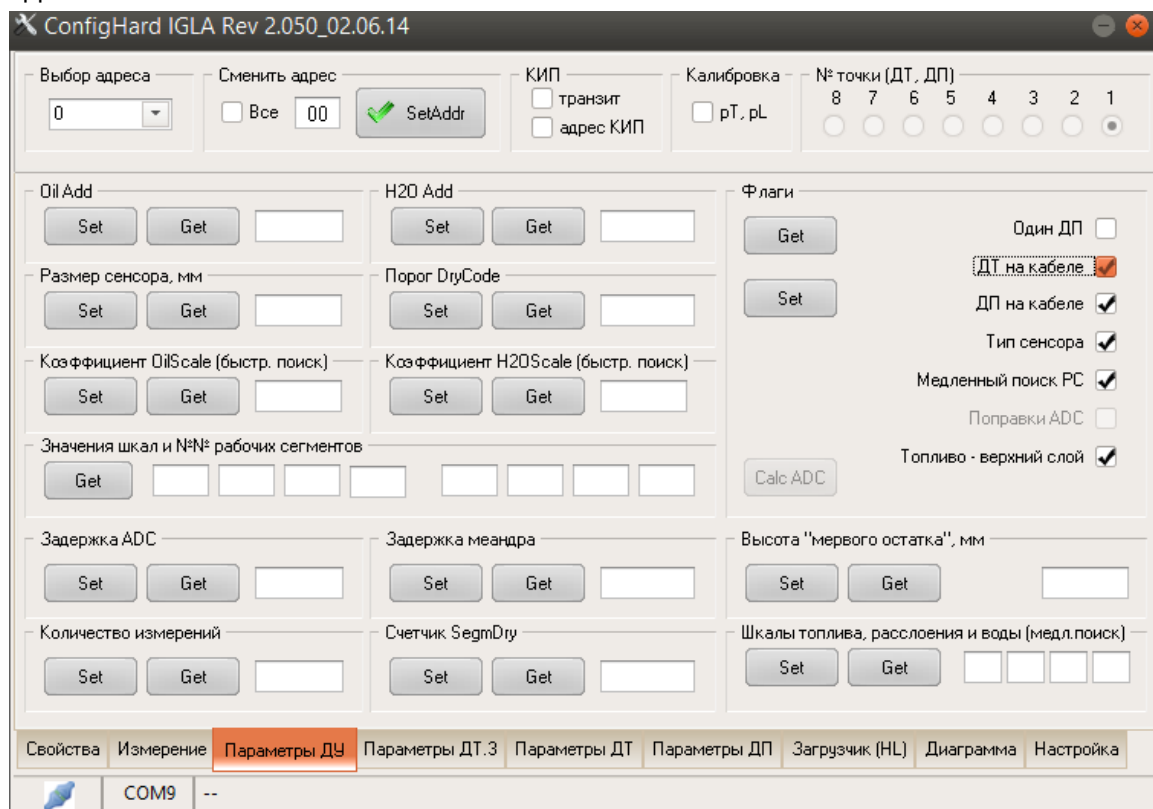
Если после этого диаграмма и данные с ДП появились, то причиной сброса является один из ДТ или плохое качество линии питания-связи ДУ.

Одним из вариантов решения проблемы замена ПО ДУ на версию, начиная с 5.122х, которые работают с ДТ последовательно и не так нагружают питание ЦПУ ДУ в процессе измерения температуры.

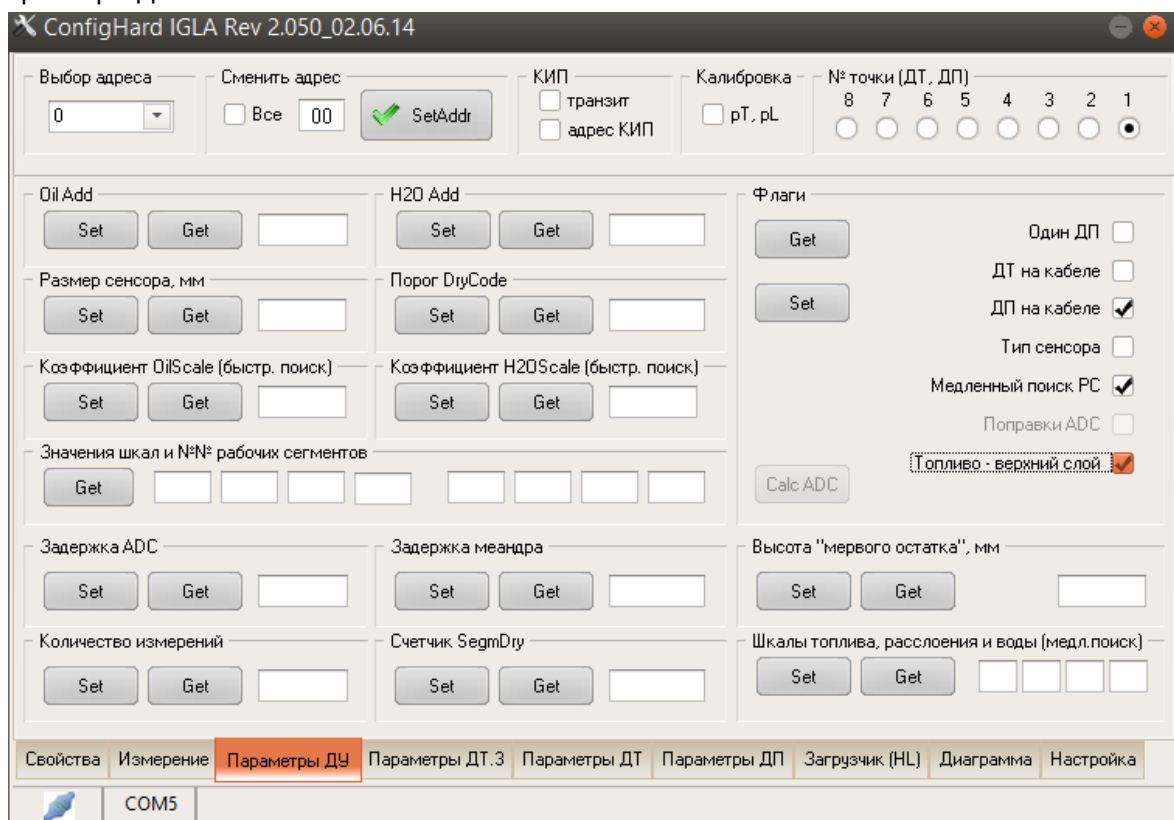
На диаграмме есть довольно большая неравномерность, которая лежит на границе чувствительности шкалы топлива $32/2 = 16$ ед. (значение по умолчанию), поэтому ДУ может показывать топливо.

1. Установите флаг "Медленный поиск РС (рабочего сегмента)" через ConfigHard на вкладке <Параметры ДУ>

2. Считайте "Шкалы топлива, расслоения и воды" кнопкой [Get]

3. Измените первую цифру на 50 (значение минимальной шкалы топлива будет равно $50/2 = 25$), запишите значения кнопкой [Set]

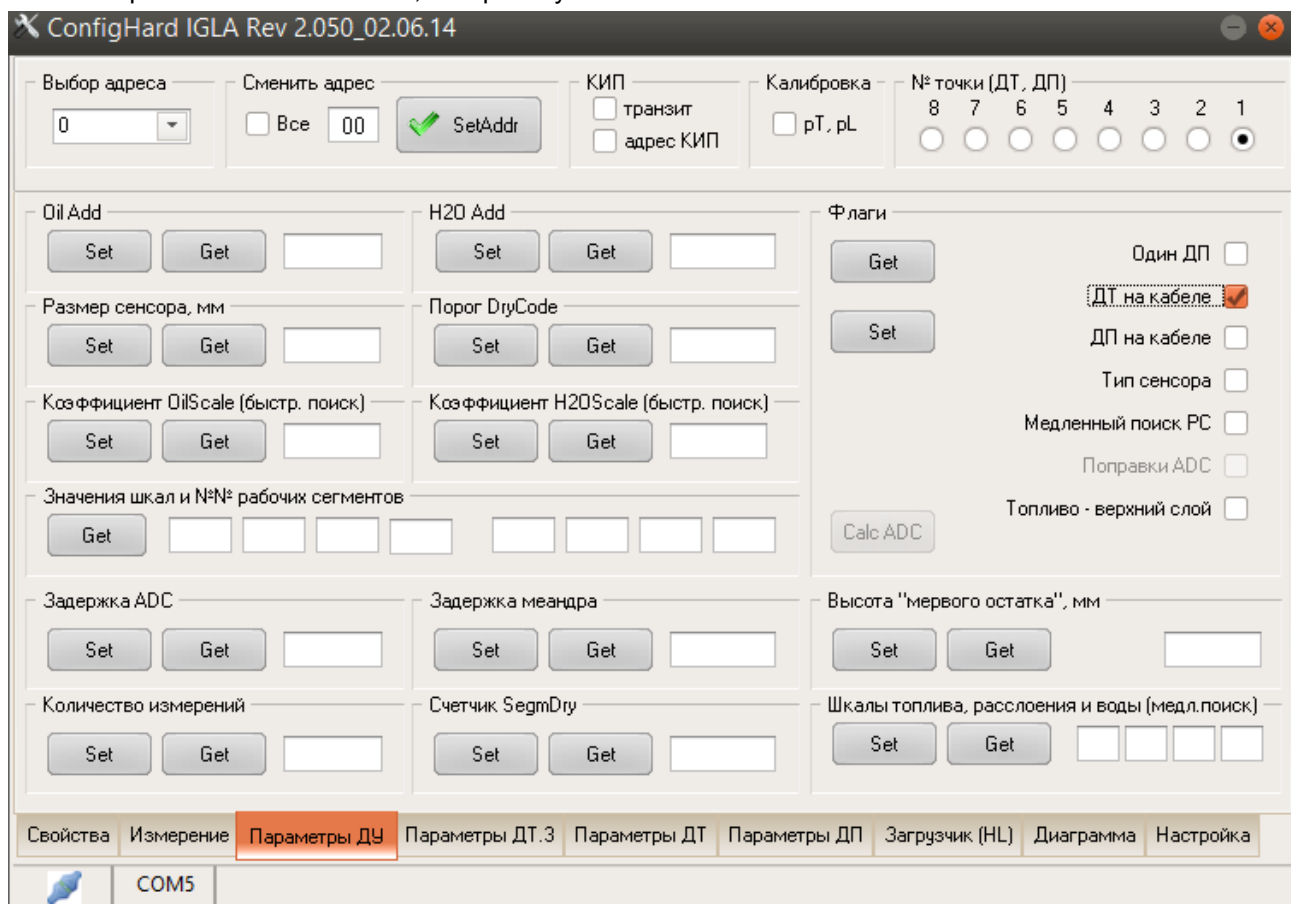
Для версии ПО ДУ 5.1xxx код «9А» означает «Нет ответа ДТ на кабеле» (см. Приложение 1). Т.е. ДУ ищет ДТ на кабеле, т.к. установлен флаг "ДТ на кабеле", естественно их там нет, т.к. ДТ находятся на плате сенсора ДУ.

Вот этот флаг в панели «Флаги», который нужно снять.

Флаг «ДТ на кабеле» должен устанавливаться, только если ДУ оснащаются термометрами серии ДТ.4, которые монтируются на отдельном кабеле, аналогично ДП.
